CARACTERIZACION DE FALLAS EN EDIFICACIONES ESCOLARES EXPUESTAS EN AMBIENTE AGRESIVO M4 DEL ESTADO FALCON

CHARACTERIZATION OF FAILURES IN SCHOOL BUILDINGS EXPOSED IN AGGRESSIVE ENVIRONMENT M4 OF FALCON STATE

M. Olavarrieta¹, F. Chong², K. Ramones³, S. Garagozzo⁴, J. Sánchez⁵, E. Álvarez⁶, A. Acero⁷, L. Reinoza⁸

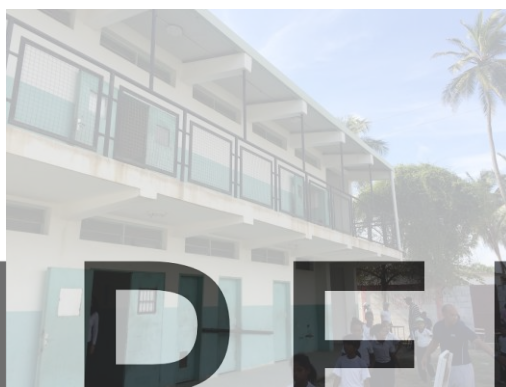
En la Figura 1 se aprecia la fachada lateral de uno de los módulos de la Unidad Educativa. Entre las principales fallas observadas en la edificación se encontró: humedad y eflorescencias, grietas, fisuras, pérdida de recubrimiento de concreto, exposición y delaminación del acero en el concreto. Con respecto a los módulos 1 y 2, fueron construidos en 1967 siendo de mampostería confinada y dejó de usarse en el año 2000, realizándose diversas intervenciones desorganizadas como: demoliciones de losa de piso, modificación de las puertas y sus alturas, construcción de paredes divisorias que lo han afectado en su estabilidad.

Figura 1. Fachada Lateral Módulo 5 Unidad Educativa Escuela Básica Bolivariana Próspero Agustín Ocampo.

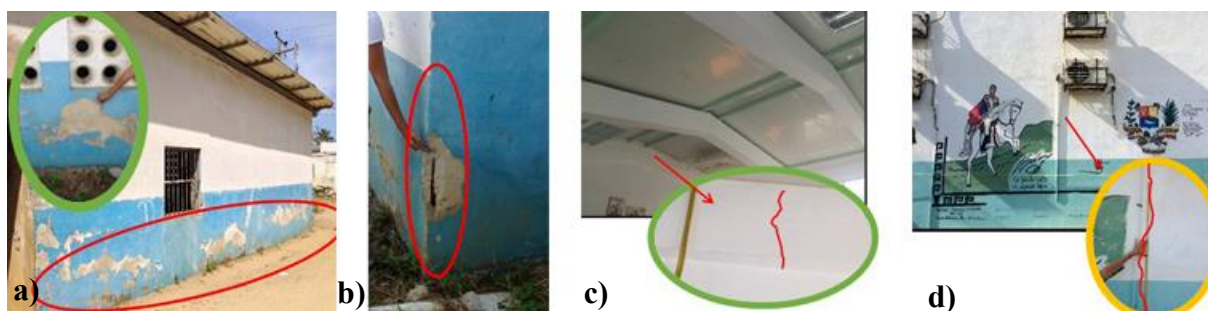
Figura2. Fallas observadas: a) Humedades y desprendimientos de friso en fachadas, b) Desprendimiento del recubrimiento y delaminación del acero en columna, c) Grieta transversal en viga, d) Grieta transversal en el centro del cerramiento

cuenta sobre la inadecuada calidad del concreto, que está por debajo de las resistencias requeridas para un diseño resistente o durable. Así mismo, la concentración de cloruros en la mezcla es elevada, lo que trae como consecuencia fallas evidentes o inminentes por aparecer como grietas, sangrado, corrosión y fallo del elemento estructural.

Finalmente se puede establecer en porcentajes las siguientes caracterizaciones en esta unidad educativa, una mayor frecuencia de fallas es la humedad con 39,53%, seguida por rajaduras de origen estructural con un 28,29%. Debido a estos valores se presume que la problemática actual de la estructura en estudio se debe a errores durante la etapa de proyecto o durante la etapa de ejecución por tanto se recomienda en los módulos 1, 2, 3 y 4, hacer la canalización

reconstrucción de las aceras perimetrales, con una pendiente necesaria, de manera que se pueda evitar el estancamiento de agua en contacto con los cerramientos.

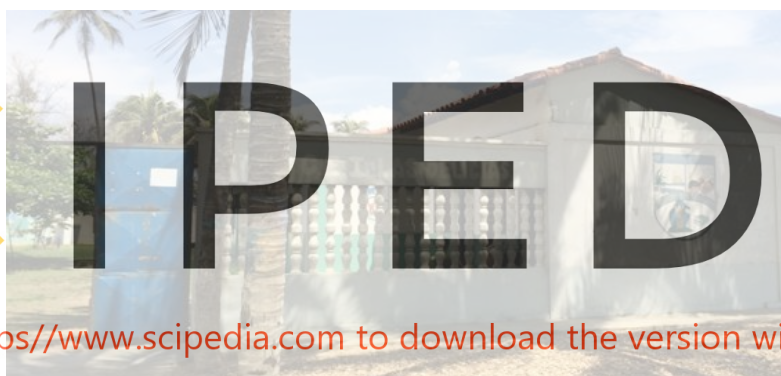
En la Figura 3 se observa la fachada principal de la Unidad Educativa Las Delicias. Las principales fallas observadas durante la inspección fueron: humedad en las paredes perimetrales, grietas y fisuras de elementos estructurales, eflorescencias en la parte inferior de las paredes. Resalta un desprendimiento del concreto por corrosión acero en la fachada principal en la columna B-11, sobre la cual se debe intervenir ya que su distancia a la costa es menos de 50,00 m. Se presentan seguidamente imágenes que representan las fallas que se mencionadas (ver Figura 4). En esta institución no se realizaron ensayos sobre los elementos estructurales.

Figura 3. Fachada principal de la Unidad Educativa Las Delicias

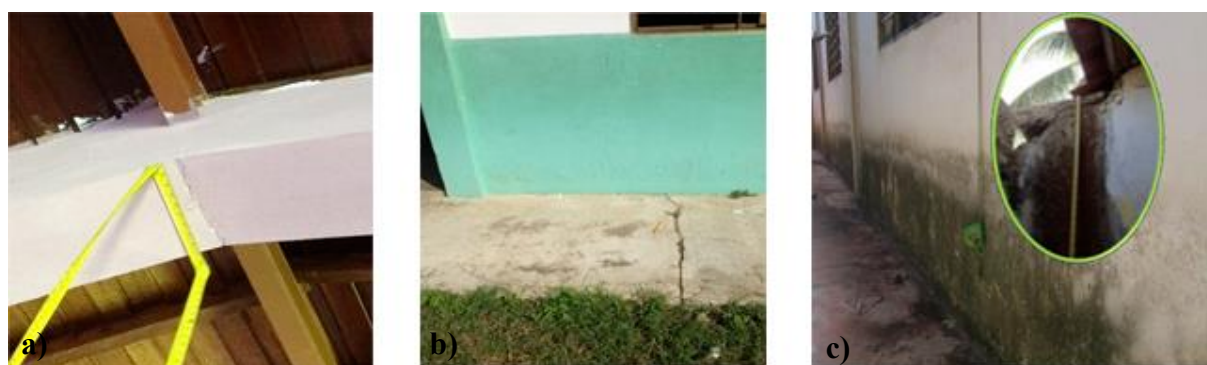
Figura 4. Fallas observadas: a) Presencia de grieta transversal inferior en la viga de carga del techo, b) Grieta transversal en la losa de piso perimetral, c) Presencia de humedades en color oscuro en paredes perimetrales

Considerando los resultados del análisis de la estructura, se evidenció, la falla que más surge es la de rajaduras por orígenes estructurales con 45,59%, debida principalmente a movimientos del suelo de fundación, por ello se recomienda la realización de un estudio de suelo exhaustivo en la zona, que permita determinar con certeza cuales son los movimientos

que presenta el suelo de fundación. Para la Unidad Educativa Centro de Educación Inicial Las Delicias la mayor cantidad de fallas provienen de errores cometidos durante la concepción del proyecto o la construcción del mismo. Restándole parcialmente importancia a las fallas originadas por corrosión para este caso en específico.

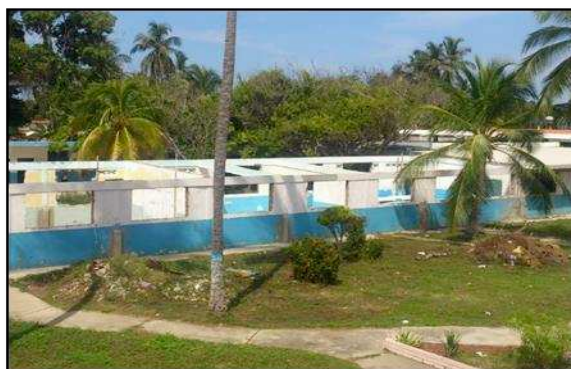
Figura 5. *Fachada del Liceo Próspero Agustín Ocando*

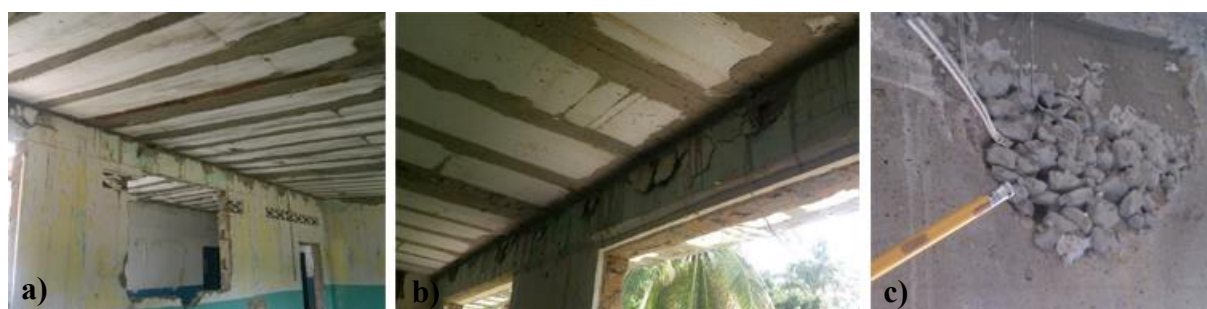
estructura donde se ubican las aulas no presentan casi daños con motivo a esa intervención, solo casos muy puntuales de dos columnas donde se evidenció una posible falla por corrosión (columna A'-13) y otra que presentó fisuras características por acción de un sismo (columna A'-12). En ese mismo módulo se observó en las losas de piso de todos los salones fisuras probablemente se deban a la retracción del concreto al momento del vaciado, ya que no se aprecian juntas en las mismas, siendo esto una práctica perjudicial ya que no se da control a las deformaciones plásticas del concreto durante su proceso de fraguado. A continuación, se presentarán imágenes que dan cuenta de manera general del estado del módulo 1 que se encuentra en remodelación (ver Figura 6)

Figura 6. a) Apariencia de la Losa nervada colocada recientemente, b) Agrietamiento generalizado de la viga en la Losa nervada colocada recientemente, c) Práctica inadecuada de relleno de oquedades

Es por ello que analizando las fallas observadas se puede decir que las mismas han tenido su origen en procedimientos constructivos inapropiados, trayendo como consecuencia el agrietamiento de elementos primarios y secundarios como el caso de vigas, columnas, losas de piso, de techo y cerramientos, especialmente en el módulo de la biblioteca donde se vació recientemente la losa de techo. En este liceo se recomienda realizar una inspección por parte del ente competente que genere un informe técnico donde se evidencie el mal estado en que se encuentra el módulo de biblioteca, y se tomen las acciones necesarias para subsanar el daño causado. Por otra parte, antes de continuar con la construcción de la losa de techo faltante en el módulo 1, proceder con la reparación del mismo según la recomendación de especialistas en la materia.

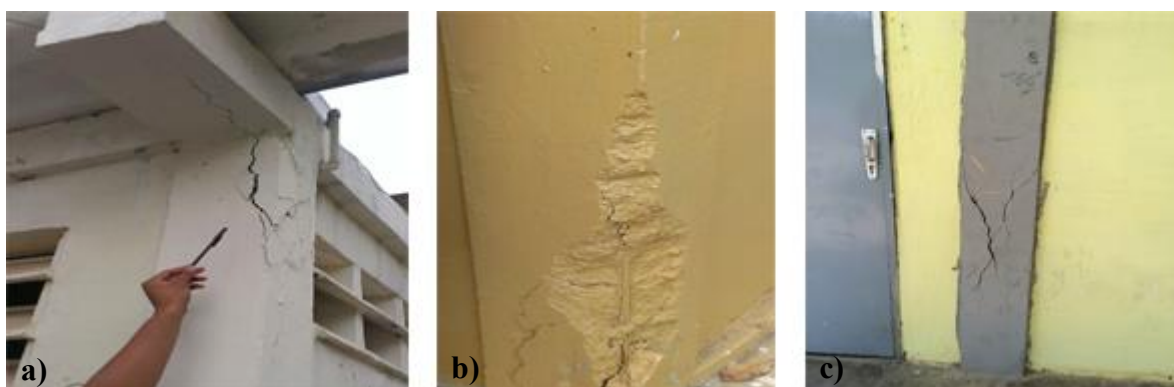
Figura 7. Fallas observadas: a) Fisuración de la junta viga columna, mayor de 1,5 cm en el módulo, b) Desprendimiento del recubrimiento y delaminación del acero en el módulo 4, c) Grietas en forma de equis en el primer tercio de la columna y Abombamiento del concreto en la zona del módulo 8

El Liceo Bolivariano Ramón Yáñez tiene módulos muy deteriorados entre otros por afectación del sismo del 2006, así como también la aplicación incorrecta del poco mantenimiento al que ha sido sometido, donde resalta la colocación de revestimientos de pintura sobre elementos corroídos y la omisión de intervenciones a tiempo ante fallas que se evidenciaron durante la inspección. Esta institución requiere atención prontamente, debido a las fallas detectadas en los miembros estructurales por efecto de esfuerzo cortante, falla en la losa de piso por junta de dilatación, manchas de humedad y presencia de hongos, presencia de grietas por sobrecarga, pérdida de recubrimiento del acero y delaminación del mismo, grietas longitudinales en dirección del acero.

En el Liceo Bolivariano Ramón Yáñez se recomienda, hacer una intervención de emergencia debido a la falla por sismo o cortante presentada en la columna en donde se recomienda apuntalamiento y desalojo del módulo 8, además de convocar a los bomberos y protección civil para que de otras recomendaciones que consideren necesarias. Así mismo, se considera oportuno mencionar que cuando se apliquen los revestimientos de pintura que se detectó hacen con cierta frecuencia, las mismas deben aplicarse previa preparación o reparación de las superficies quedando evidente su colocación de manera inadecuada sobre elementos agrietados y corroídos.

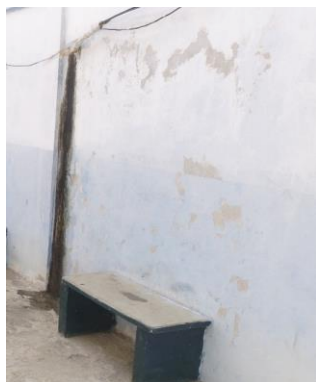
Figura 8. Humedad de las paredes de la escuela Bolivariana Lizardo

encuentra en un estado de conservación muy adecuado, ya que las fallas son por problemas de notorias y profundas por corrosión por la clasificación ambiental M4. Debido a la presencia manchas de humedad y de hongos, así como las intervenciones sin terminar o mal realizadas, las instalaciones deficientes en la parte del desagüe de los equipos de aires acondicionados, se recomienda aislar los arranques de las cabillas que están en la losa de techo del módulo 2, para evitar el desarrollo de la corrosión interna de dicha losa por efectos de la celda de aireación diferencia, así como corregir la causa de las humedades ya que las mismas tienen a facilitar el ingreso de iones cloruro a la matriz del concreto.

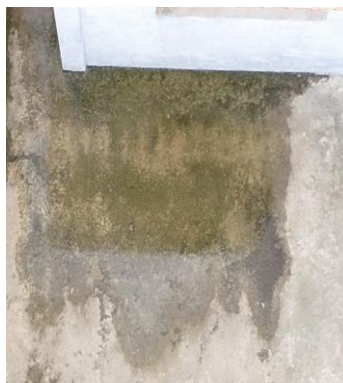
En resumen lo que se observa es principalmente el estancamiento de agua, falla en drenajes, y manchas de humedad y hongos. Por lo tanto, se recomienda realizar labores de mantenimiento y limpieza que permitan que la basura no se acumule en la tanquilla del alcantarillado, ya que en la época de lluvia se presentara una inundación localizada muy perjudicial para los cerramientos, así mismo sería conveniente corregir la pendiente invertida de la acera perimetral del módulo 2.

Figura 9. *Acumulación del agua en el borde de la acera del módulo 3*
